TP 6980E
(12/2007)

Numéro 2/2007

feedback

Rapports de difficultés en service de l'aviation canadienne

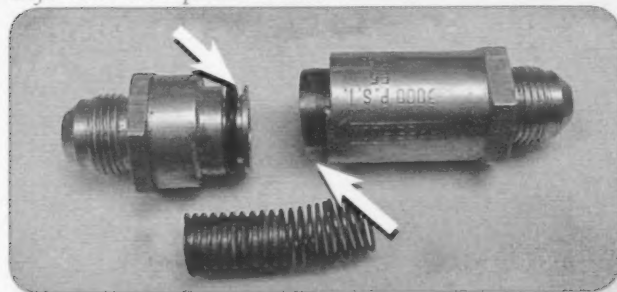
Après avoir largué sa charge d'eau, les deux trappes de citerne ne se sont pas refermées ni verrouillées. L'avion a subi une défaillance hydraulique complète. L'avion a sorti son train d'atterrissage grâce à la procédure d'urgence et est retourné à la base pour se poser en toute sécurité.

Après examen du circuit à la recherche d'anomalies, on a découvert que le clapet de non-retour unidirectionnel de la conduite principale sous pression à la référence voilure 54, sur le bord d'attaque de l'aile droite, était défectueux. Ce clapet de non-retour empêche le liquide hydraulique sous pression de revenir vers la pompe entraînée par moteur lorsqu'on utilise le matériel d'essai au sol ou la pompe hydraulique auxiliaire.

Le corps du clapet de non-retour est fabriqué en aluminium. Après avoir reçu des rapports de défaillance de ce clapet de non-retour, Bombardier (Canadair) a publié le bulletin de service (BS) 215-0466 (clapets de non-retour en acier inoxydable) pour corriger le problème.

Défaillance du clapet à cet endroit

Transports Canada recommande fortement que les exploitants appliquent le BS 215-0466 à la première occasion. Il y a deux clapets de non-retour par avion.

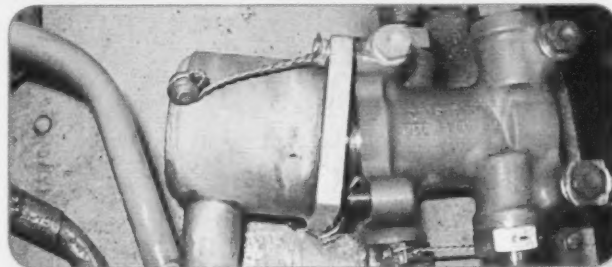
Atterrissage train avant rentré d'un DHC 8-102

Lors de la rentrée du train d'atterrissage, l'équipage a entendu un bruit étrange, suivi d'une perte de liquide hydraulique dans le circuit n° 2. L'équipage a effectué les procédures pertinentes de sortie du train d'atterrissage, mais il n'a pas été en mesure de sortir le train d'atterrissage. Il a piloté l'avion pendant plusieurs heures afin de brûler du carburant, tout en tentant de sortir le train avant. Ses efforts ont été vains, et il a effectué un atterrissage train rentré sur une piste couverte de neige compactée. La trappe du train avant et des zones du radôme de l'avion ont subi des dommages.

D'après la première vérification effectuée par le personnel de maintenance, il a été établi que l'électrovanne de séquence de la trappe du train principal gauche s'était rompue, ce qui avait causé la perte de liquide dans le circuit hydraulique n° 2. On ignore pour l'instant pourquoi le train avant n'est pas sorti dans le mode de sortie de secours. Une enquête est actuellement en cours pour en déterminer la cause.

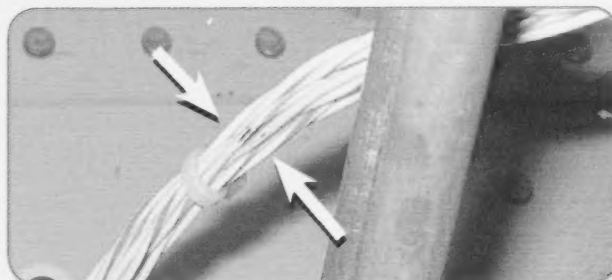
Vérifiez votre niveau de carburant

L'indicateur gauche de quantité de carburant s'est allumé pendant une descente. Le code de défaillance indiquait que la sonde n° 3, portant la référence 66082813, était défectueuse. Une vérification plus approfondie a permis d'établir que le câblage à l'intérieur du réservoir gauche était usé par frottement en deux (2) endroits (référence voilure 116.0), sur le dessus de la conduite du robinet pilote carburant. Le faisceau n'était pas bien fixé.

On n'a décelé aucune marque d'usure par frottement dans le réservoir carburant droit, mais on a également découvert que le faisceau de câbles que renfermait ce dernier était mal fixé.

La vérification des câbles à l'intérieur du réservoir pour voir s'ils comportaient des marques d'usure par frottement a évité au TEA d'avoir à rouvrir le réservoir après ravitaillement en carburant de l'avion.

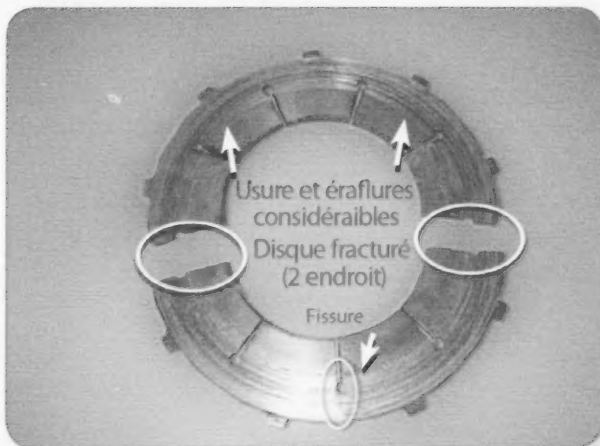
Pendant une vérification de maintenance (B4), lors de la dépose du pneu n° 1 pour l'entretien courant des roulements de la roue, un morceau du disque est tombé du bloc freins. On a déposé ce dernier et on l'a remplacé par un bloc freins en bon état de fonctionnement.

Une inspection du bloc freins déposé a permis d'établir qu'un rattrapeur de jeu de frein s'était grippé, défaillance qui a amené le disque de frein à ne plus être perpendiculaire à la fusée de la roue. La force qui en avait résulté avait exercé une contrainte sur le disque, ce qui avait provoqué la rupture de ce dernier et avait également éraflé les garnitures de frein, en plus d'endommager la surface du disque.

Continuez de signaler toute anomalie conformément à la sous-partie 591 du RAC, afin d'aider Transports Canada à identifier toute tendance spécifique.

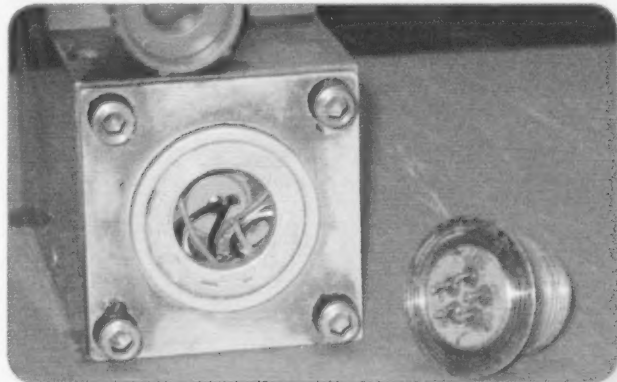
Fluctuation du débit de carburant

L'équipage de conduite a signalé que le débit de carburant du moteur n° 1 fluctuait sans qu'aucun autre paramètre du moteur ne soit touché. Le personnel de maintenance a recherché l'anomalie dans le circuit, il a permuté les jauges d'un côté à l'autre, il a effectué des points fixes, mais il n'est pas parvenu à trouver l'anomalie dans le circuit. L'appareil a été autorisé à voler. Après le vol suivant, l'équipage de conduite a signalé que l'anomalie était toujours présente. Le personnel de maintenance a commencé à chercher plus en profondeur et il a découvert que le bossage de la fiche encastrée du transmetteur de débit de carburant n° 1 s'était séparé du boîtier principal, ce qui permettait aux câbles de faire contact avec le boîtier pendant le vol, en raison des vibrations normales, et de court-circuiter le transmetteur. Ce composant était installé sur l'appareil depuis 2001. On a installé un transmetteur neuf et remis l'appareil en service.

Il se peut que la fiche encastrée du transmetteur de débit de carburant ait antérieurement été serrée excessivement, ce qui peut avoir contribué à l'anomalie en question.

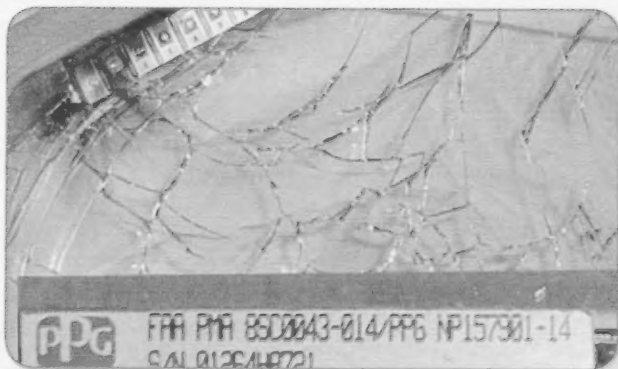
Criquage du pare-brise en raison de l'amorçage d'arcs sur des connecteurs de dégivreur

Pendant le vol, de la fumée et des flammes se sont mis à jaillir de la partie supérieure du pare-brise du copilote. Quelques secondes plus tard, ce pare-brise présentait plusieurs criques. Des techniciens ont remplacé la borne L2, qu'ils avaient retrouvée brûlée, ainsi que le pare-brise criqué.

D'après une enquête menée par PPG Aerospace et Bombardier Aéronautique, la cause la plus probable de ces incidents est le mauvais raccordement entre le câblage de l'appareil et le bornier du dégivreur du pare-brise.

Pour empêcher que ne survienne tout autre incident de ce genre, on apporte actuellement des modifications au manuel de maintenance de l'aéronef pour fournir des limites de serrage des vis du bornier du dégivreur du pare-brise. On ajoutera une note spéciale pour insister sur l'importance de cette limite de serrage. Si les câbles d'alimentation L1 et L2 ne sont pas bien fixés et serrés, il peut y avoir amorçage d'arcs sur l'élément chauffant et criquage du pare-brise. De plus, on révisé actuellement la tâche d'inspection de zone 211, pour inclure une note avisant les techniciens de porter une attention particulière afin de déceler les signes de surchauffe des borniers du dégivreur du pare-brise. On doit retirer le couvercle des borniers pour inspecter le câblage raccordé à ces derniers, et on doit s'assurer que ceux-ci sont fixés et qu'ils ne présentent aucun signe visible de surchauffe/ternissement.

Comme mesure de précaution, il se peut que les exploitants veuillent inspecter les raccords du bornier du dégivreur du pare-brise, afin de vérifier si ces derniers sont bien fixés et s'ils sont en bon état. Les vis MS51957-26 des bornes de capteur CB, DA ou FE doivent être vissées à un couple de serrage de 15 à 20 lb-po (1,69 à 2,26 Nm). Les vis MS51958-59 des bornes d'alimentation et de retour L1 et L2 doivent être vissées à un couple de serrage de 20 à 25 lb-po (2,26 à 2,83 Nm). Après le serrage, on doit pourvoir les vis de marques témoins ou les identifier clairement (réf. : AMM 20-14-01, Torque Procedure and Identification of Fasteners - Maintenance Practices).

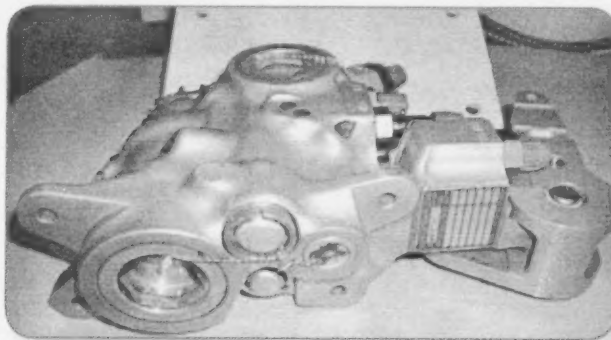
Crique dans le corps d'un vérin de déporteur de roulis

En effectuant l'inspection extérieure avant le vol, le pilote a remarqué un égouttement de liquide hydraulique provenant du carénage du rail de volet n° 3 de droite. On a décelé une fuite dans le vérin du déporteur de roulis extérieur. En déposant ce vérin, on a découvert que son corps était criqué dans la région entourant l'un des bouchons, ce qui avait provoqué le dévissage de ce bouchon. La crique s'étendait sur toute la circonférence de la partie filetée du corps du vérin où le bouchon était vissé. Après remplacement de ce vérin, l'appareil a été remis en service.

La crique du corps du vérin s'étend sur toute la circonférence du bouchon causant le dévissage. Seulement le filage sécuritaire qui tenait le bouchon.

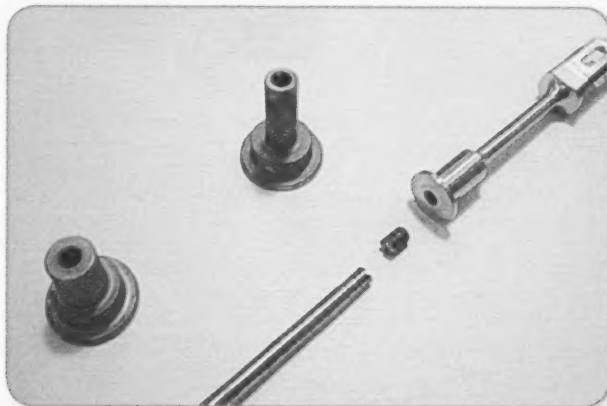
Le titulaire du certificat de type a mené une enquête et il a établi que l'arbre de la colonne à ressort s'était rompu en 2 endroits, en raison d'une fatigue mégacyclique due à un faible chargement. Il y a eu rupture au trou d'un rivet et à la base des filets.

Malgré le faible taux de rupture de l'arbre de la colonne à ressort, le titulaire du certificat de type apportera une modification visant à améliorer le produit, afin de remplacer l'arbre par un matériau plus résistant à la fatigue. On réduira le diamètre du trou de rivet et on augmentera la taille de la chape de l'arbre.

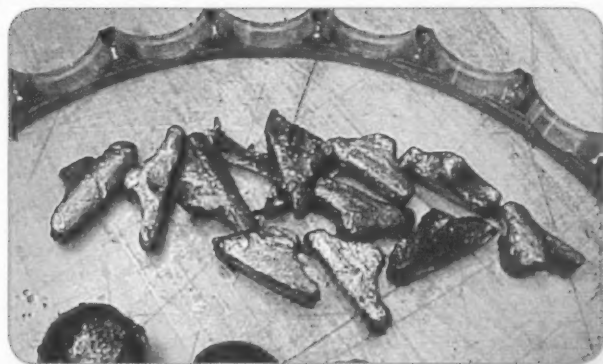
Rupture du roulement de butée n° 4 de la turbine

L'examen au démontage du moteur a permis d'établir que le roulement à billes n° 4 s'était rompu. Ce roulement est le roulement de butée du rotor N2 et il relie le compresseur à l'arbre de la turbine.

Les roulements à billes sont souvent utilisés comme roulements de butée sur les moteurs à turbine à gaz. Les roulements conçus pour résister à la poussée dans une direction en particulier sont munis d'une bague plus grosse du côté sur lequel s'exerce la poussée. Lors de l'installation de ce type de roulement, il faut toujours s'assurer que le côté approprié se trouve vers la poussée axiale.

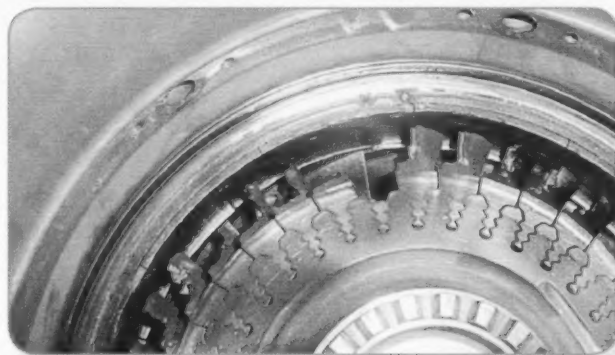
Rupture à l'emplanture d'une aube de turbine de 1^{er} étage

L'examen au démontage du moteur a permis d'établir qu'il y avait eu rupture à l'emplanture d'une aube de roue d'une turbine du 1^{er} étage. Lors de l'inspection précédente par le constructeur d'origine du moteur, le nombre total d'heures depuis l'installation des aubes était de 350 et le nombre total de cycles, de 478.

Le constructeur d'origine du moteur enquête toujours sur la cause principale de la rupture de l'aube de la turbine.

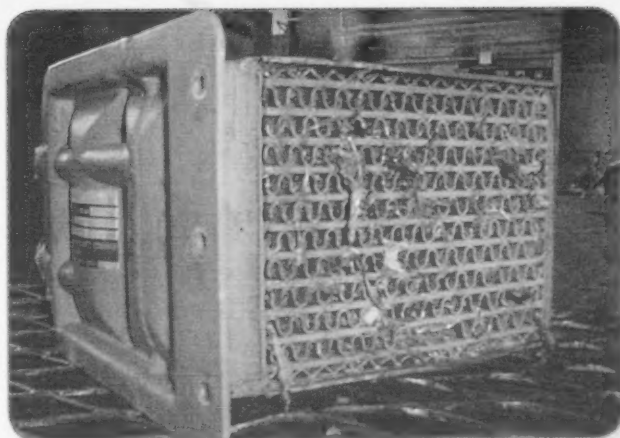
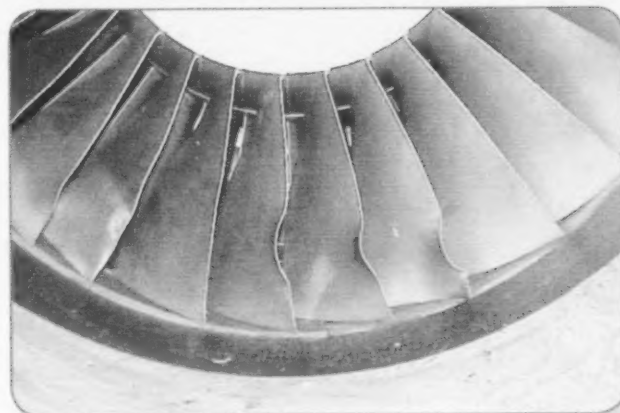
L'appareil est revenu à l'aéroport d'où il avait décollé et il a atterri sans incident. Le personnel de maintenance a observé que plusieurs des pales de la soufflante du moteur n° 1 avaient été endommagées et que des restes d'oiseau se trouvaient sur le refroidisseur d'huile.

Les impacts aviaires sont toujours dangereux, en particulier au décollage, lors de la sollicitation haute puissance des moteurs.

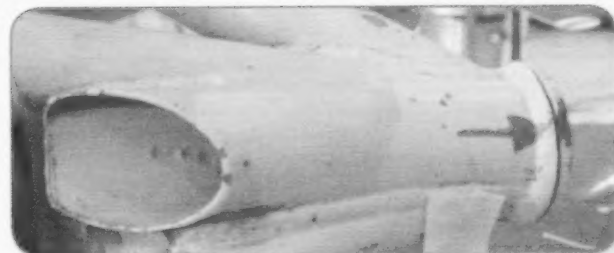
Une ou plusieurs inspections additionnelles des parties soudées du treillis constituent des éléments importants, en particulier à la suite de vols dans de la turbulence ou d'atterrissages durs.

Si un ou plusieurs éléments du treillis (ou du bâti) moteur subissent des dommages importants, il se peut qu'un événement catastrophique survienne, y compris la séparation complète d'un moteur de l'aile.
